תעודת בדיקה מס' 68762

| שם האתר וכתובתו: <u>גנצ הלנה ראפ פארק נכים מס גן 92 רחוב אנה פרנק 23, בת ים</u><br>מספר מתקנים: 5 |

#### מהות הבדיקה - בדיקה שנתית עיקרית (בדיקה שנתית) - תקן חדש

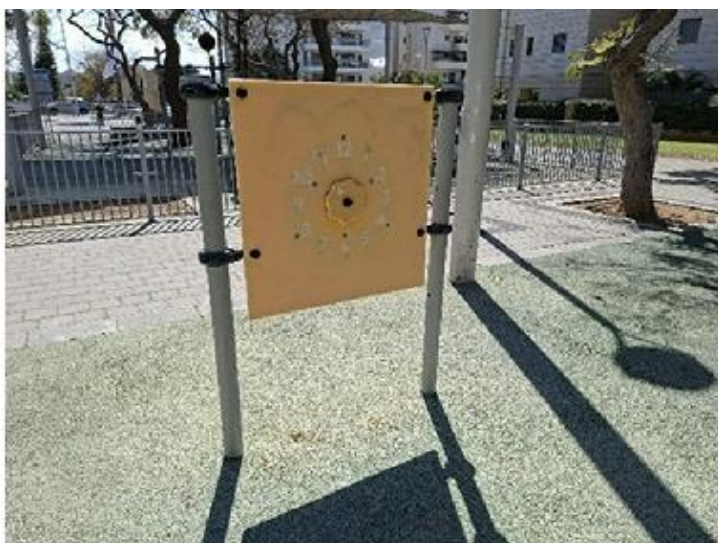
מתקן מס' 1 אחר מתקן פאנל משחק שעון

| חלק | סעיף | נושא | נושא הבדיקה | סטטוס | הערות |
|---|---|---|---|---|---|
| 1 | | | יסודות | לא מתאים | קיים מתקן רעוע מהיסוד. |

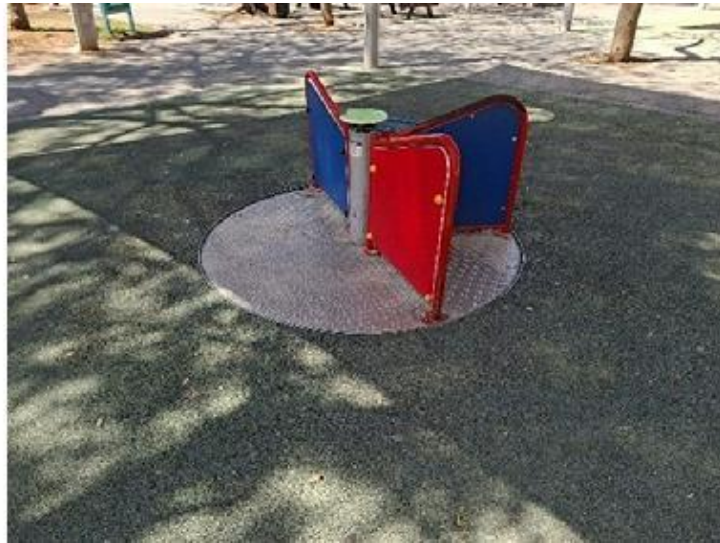
מתקן מס' 2

| חלק | סעיף | נושא | נושא הבדיקה | סטטוס | הערות |
|---|---|---|---|---|---|
| 1 | 4.2.5 | סכנת הילכדות | סכנת היחטכות או היצטוות | לא מתאים | קיימים פקקים שרופים. |
| 1 | 4.2.10 | | אמצעי חיבור | לא מתאים | קיים לאגר שבור. |
| 1 | טבלה 4 | | כיסוי משטחים מתחת למתקנים וסביבתם | לא מתאים | קיימת תעודת הולם פסולה של גבי שואף, ראון נקודות מס' 40, ו- 41. |
| 4 | 4 | | מסילות גלישה | לא מתאים | קיימים גלגלים שחוקים |

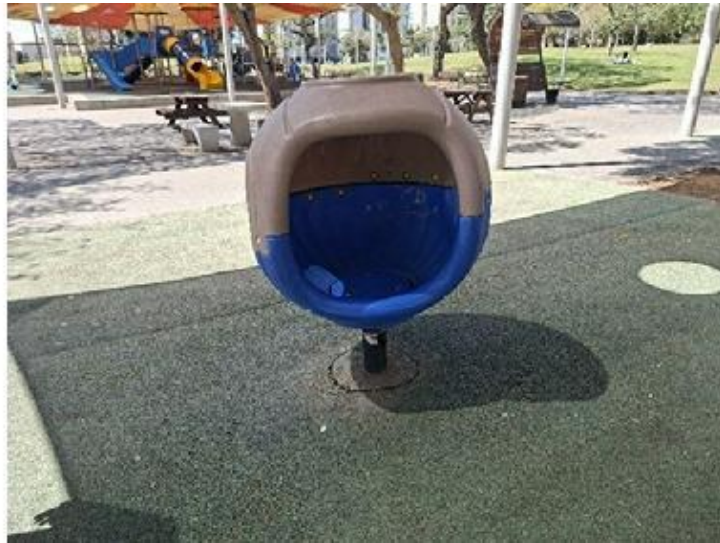
מתקן מס' 3

| חלק | סעיף | נושא | נושא הבדיקה | סטטוס | הערות |
|---|---|---|---|---|---|
| 1 | 4.2.10 | | אמצעי חיבור | לא מתאים | קיים לאגר שבור. |

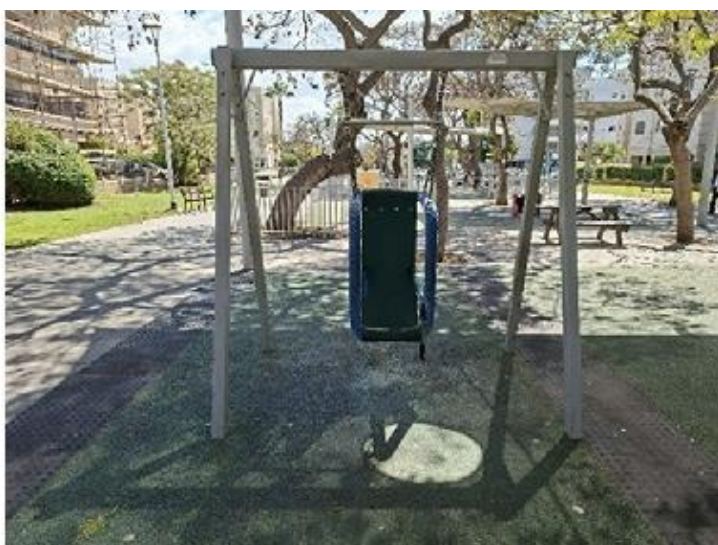
מתקן מס' 4

| חלק | סעיף | נושא | נושא הבדיקה | סטטוס | הערות |
|---|---|---|---|---|---|
| 1 | 4.2.13 | | שרשראות | לא מתאים | קיים שבר במנעול כבל הבטיחות. |
